НЕРАЗРУШАЮЩИЙ ТЕПЛОВОЙ КОНТРОЛЬ КОНСТРУКТИВНО ИЗОЛИРОВАННОГО КОРПУСА

NON-DESTRUCTIVE THERMAL CONTROL OF A STRUCTURALLY INSULATED ENCLOSURE

Целью данной работы является тепловизионная диагностика жилой квартиры и выявление теплотехнических дефектов, составление рекомендаций по их устраниению.

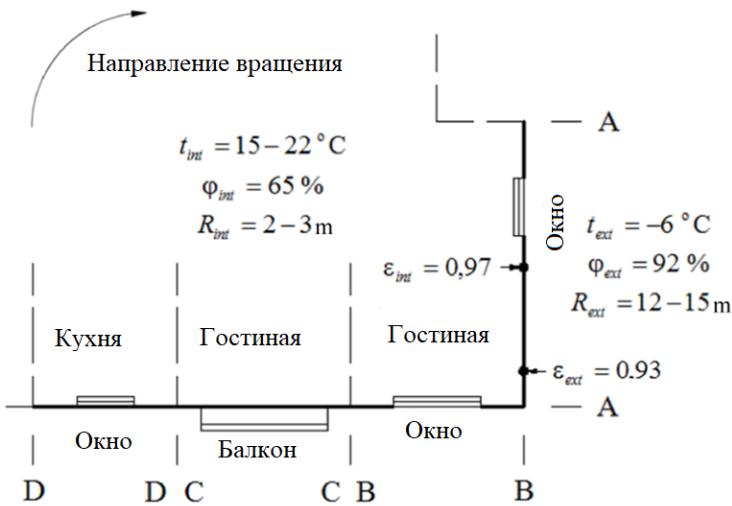
Рис. 1. Принципиальная схема и несколько параметров теплового неразрушающего контроля квартиры:
A – A, B – B, C – C, D – D являются характерными участками (срезами) объекта исследования

Fig. 1. Schematic diagram and several parameters of thermal non-destructive testing of an apartment:
A – A, B – B, C – C, D – D are characteristic sections (slices) of the object of study

На рис. 1 показана принципиальная схема теплового неразрушающего контроля квартиры. Результаты тепловизионной съемки представлены в табл. 1.

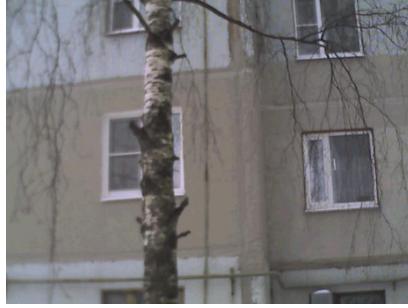
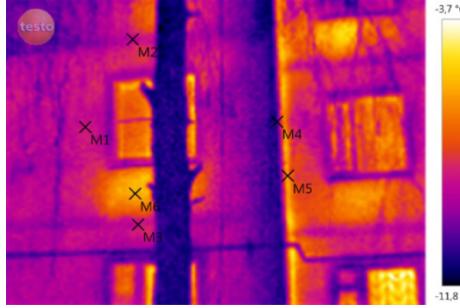
<p>-3,7 °C -4,0 -5,0 -6,0 -7,0 -8,0 -9,0 -10,0 -11,0 -11,8 °C</p>
Участок No.1 M1: -8.4°C; M2: -8.9°C; M3: -8.7°C; M4: -10.9°C; M5: -6.2°C; M6: -5.7°C. M1, M2, M3, M4: никаких дефектов; M5: мостик холода в области вертикального стыка панельных плит (внешняя теплоизоляция с использованием напыляемого пенополиуретана с защитным покрытием и (или) термокраской); M6: чрезмерные потери тепла в области ниши нагревателя.		
B-B

Проанализировав данные из табл. 1, мы сформулировали перечень выводов и рекомендаций по устранению выявленных теплотехнических дефектов. Внешняя тепловизионная съемка. На кадрах №1 (M2 – M4), №2 (M2 – M4) и №4 (M2) показано, что горизонтальные и вертикальные межэтажные перекрытия ограждающих конструкций обследованного объекта однородны по температурному полю и не содержат тепловых дефектов. Никаких тепловых дефектов в стеновых панелях, показанных на кадрах №1 (M1), №2 (M1) и №4 (M1), обнаружено не было. Анализ термограмм показал, что для участков №1 (M1), №2 (M1) и №4 (M1) температура поверхности сое-

динения в среднем ниже температуры самих панелей на 0,1–0,5°C. Также видно, что для участков №1 (М5), №2 (М5) и №4 (М3) вертикальные швы недостаточно герметичны, и поэтому их уровень тепловой защиты сравнительно ниже.

Области максимальных теплопотерь в подоконных зонах помещения четко прослеживаются на участках №1 (М6), №2 (М6) и №4 (М4), что можно объяснить существующей компоновкой отопительных приборов в жилом здании. На участке №3 (М2) также был обнаружен незначительный мостик холода из-за низкого уровня тепловой защиты этой области ограждающей конструкции.

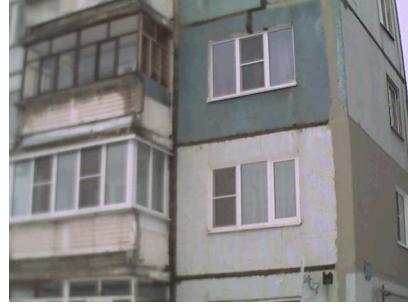
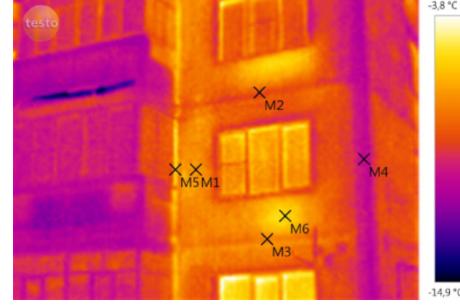
<p>-3,8 °C -5,0 -7,5 -10,0 -12,5 -14,9 °C</p>
Участок No.2 M1: -7.2°C; M2: -8.5°C; M3: -7.5°C; M4: -10.5°C; M5: -5.3°C; M6: -5.4°C. M1, M2, M3, M4: никаких дефектов; M5: мостик холода в области вертикального стыка панельных плит (внешняя теплоизоляция с использованием напыляемого пенополиуретана с защитным покрытием и (или) термокраской); M6: чрезмерные потери тепла в области ниши обогревателя.

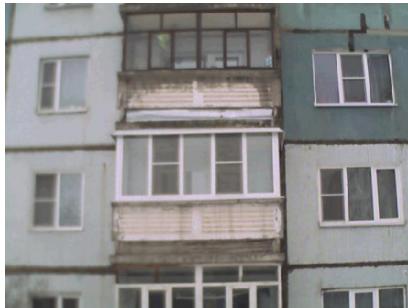
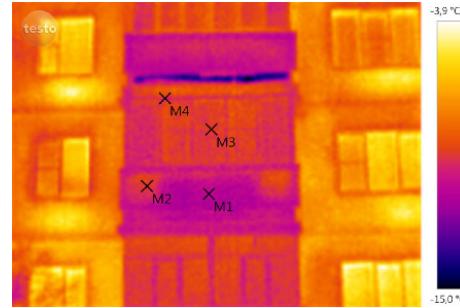
C-C

Участок №3 M1: -11.0°C ; M2: -9.2°C ; M3: -9.5°C ; M4: -9.8°C . M1, M3, M4: никаких дефектов; M2: незначительный мостик холода (установка теплоизоляционных плит или панелей для балконов и лоджий, например, из пенополиуретана или минеральной ваты).	
D-D

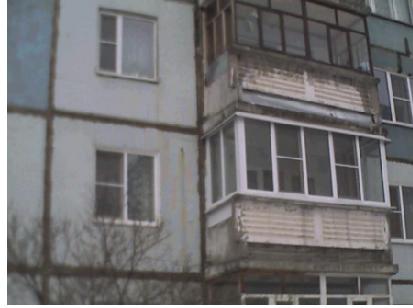
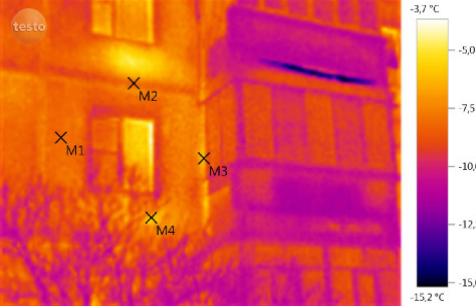
Участок №4 M1: -8.0°C ; M2: -8.0°C ; M3: -6.4°C ; M4: -5.9°C . M1, M2: никаких дефектов; M3: мостик холода в области вертикального стыка панельных плит (внешняя теплоизоляция с использованием напыляемого пенополиуретана с защитным покрытием и (или) термокраской); M4: чрезмерные потери тепла в области ниши нагревателя.

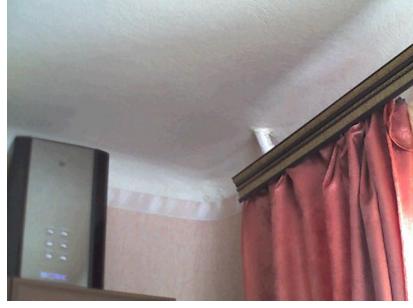
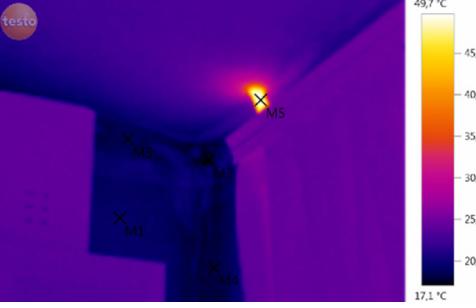
Участок №5 M1: 19.4°C ; M2: 17.3°C ; M3: 18.7°C ; M4: 18.0°C ; M5: 48.9°C . M1, M3, M4: никаких дефектов; M2: низкая температура поверхностного излучения; M5: потери тепла в помещение через трубы системы водяного отопления.	
LR

Внутреннее тепловизионное изображение. Сравнительный анализ внешних и внутренних тепловизионных изображений контролируемого объекта (кадры №1 и №5, №2 и №6) показал, что нет необходимости сравнивать выявленные внутренние и внешние тепловые дефекты внешних ограждающих конструкций контролируемого объекта, поскольку они имеют разное происхождение. Мостики холода снаружи и внутри квартиры расположены не в одних и тех же точках отсчета (например, участки №2 (М4) и №6 (М2)).

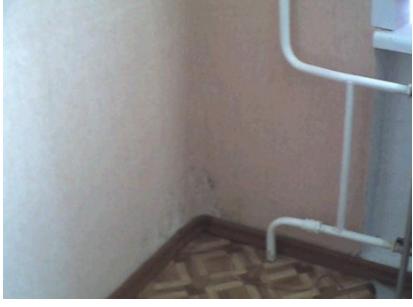
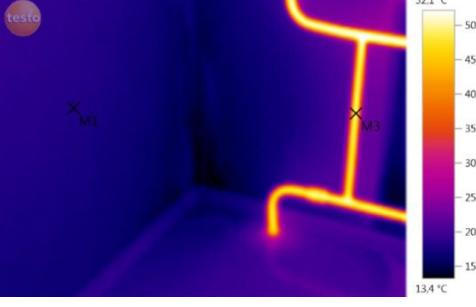
Участок №6 M1: 18.1°C ; M2: 13.7°C ; M3: 49.4°C . M1: никаких дефектов; M2: Область возможного образования конденсата (температура точки росы $t_{\text{dew}} = 14.2^{\circ}\text{C}$); M3: потери тепла в помещение через трубы системы водяного отопления.

Область потенциального образования конденсата была обнаружена на кадре №6 (М2), поскольку температура в этих контрольных точках равна или ниже возможной температуры точки росы $t_{dew} = 14,2^\circ\text{C}$. Здесь наиболее вероятной причиной является техническое ухудшение качества теплоизоляции наружных ограждающих конструкций здания. Это обусловлено, во-первых, срочком эксплуатации строительного объекта, а во-вторых, несоответствием теплотехнических характеристик внешних ограждающих конструкций уровню тепловой защиты здания для условий города Вологда.

Таким образом, в холодный период года наружная стена промерзает, установленные стеклопакеты с ПВХ-оболочкой повышают относительную влажность внутреннего воздуха, а накопленное тепло в помещении вызывает образование конденсата. Точка росы становится выше при более высокой внутренней температуре и относительной влажности воздуха. Следовательно, наружная стена, и особенно нижнее стыковое соединение панелей (верхнее соединение дополнительно нагревается воздухом помещения за счет конвективной теплопередачи от нагревательных приборов, стояков и соединений), при низкой температуре наружного воздуха может иметь фактическую температуру, сопоставимую с температурой точки росы. Эти условия обычно приводят к образованию конденсата и плесени. Образования плесени вызывают процессы биокоррозии и биодеградации материалов.
